RELATÓRIO SUMÁRIO DE INCIDENTE

LOCKHEED

CS – TMP

RELATÓRIO N° 14/INCID/2008

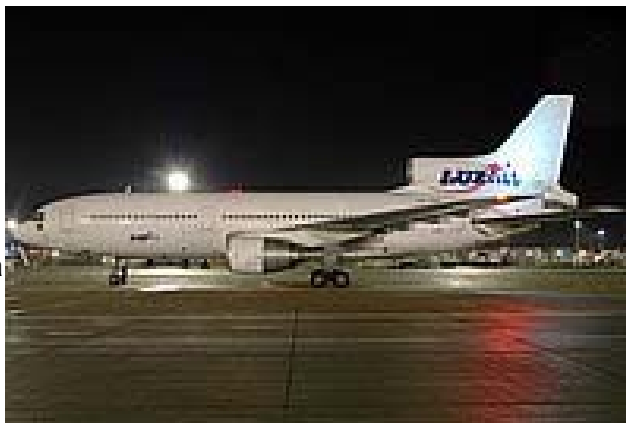
A aeronave foi despachada com a *pack #1 INOP*, condição permitida pelo M.E.L., para efectuar um voo de posição de ida e volta a Manchester. Ao passar os 4 000 pés, a tripulação verificou que também a *pack #3* deixara de operar. O comandante manteve a subida enquanto se procedia ao *check list* apropriado, na expectativa da sua

recuperação antes dos 10 000 pés. Não tendo sido possível recuperar a pressurização em condições satisfatórias de logística e operacionalidade (apenas com uma *pack*, FL250 seria o nível de voo máximo), o comandante decidiu regressar ao aeroporto de partida.

As avarias de ambas as *packs* ficaram resolvidas com a substituição das respectivas *flow control valve*, a #1 em 28 de Maio de 2008 e a #3, dois dias depois, em 30 de Maio.
