## RELATÓRIO FINAL DE INCIDENTE

# LOCKHEED L-1011

**CS – TEB**

RELATÓRIO N° 02/INCID/2007

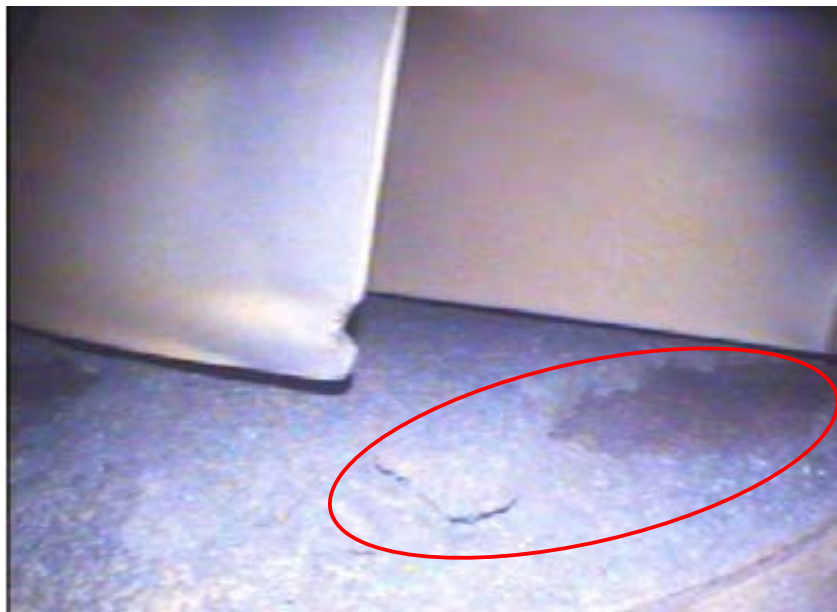
No caso do reactor #3 do CS-TEB, os estragos detectados nas pás do compressor tiveram origem na desagregação do *lining abrasible* do primeiro andar de compressão de alta (HPC).

Essa segmentação da superfície do caminho das pás ocorre por corrosão, exposição a ambiente húmido, do material que a compõe. Os fragmentos, apanhados pelas pás na sua rotação, provocaram deformações nos andares a montante do compressor de alta. Dos danos resultou uma diminuição da margem de *stall* precipitando o fenómeno de perda do compressor.

A falha do rector #3 foi causada pela separação do *lining abrasable* do primeiro andar do compressor de alta pressão (HPC).
